Ylemmät gargoilit ja ylempi betoninauha

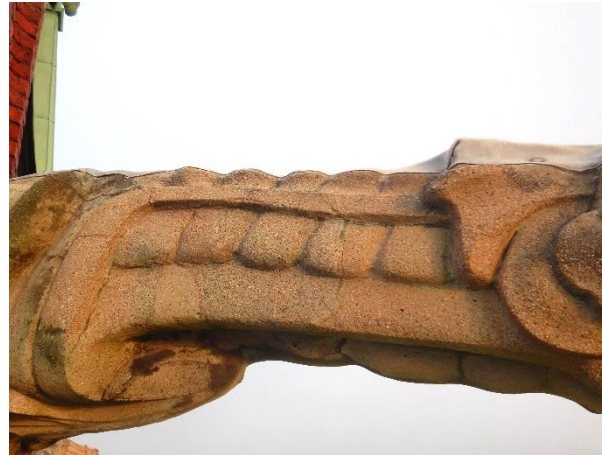
Kiviaines on peseytynyt esiin gargoilin betonipinnassa. Halkeama gargoilin kaulassa, todennäköisesti korjaustyösauman kohdalla.

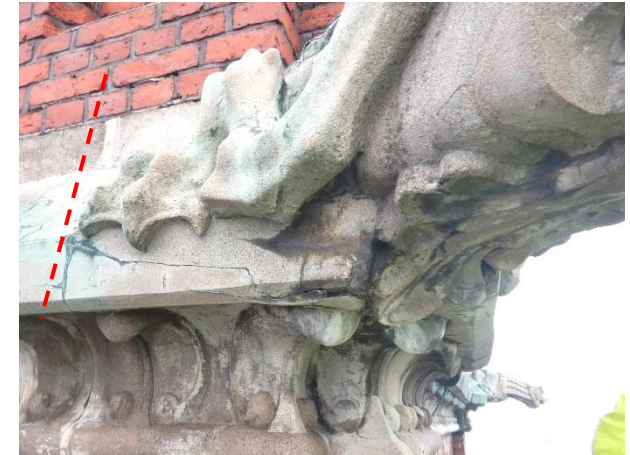
Gargoilien alaosissa esiintyy halkeamia ja rapautumaa. Gargoilit ovat yhtenäistä betonivalua jalkaosaan saakka (punainen katkoviiva).

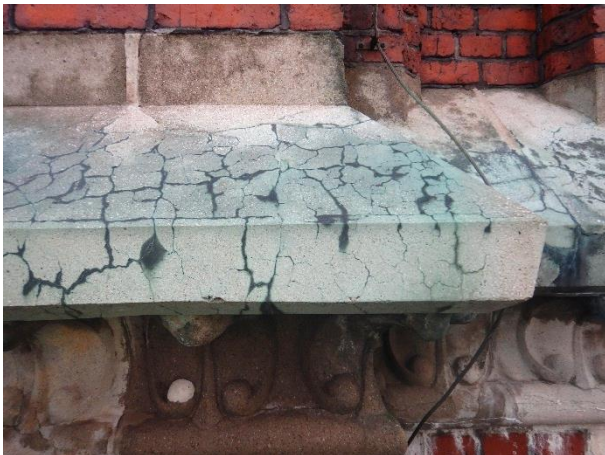
Betoninauhan viistetyin osan halkeilua. 90-luvun korjauksessa käytetty betoni on halkeillut kutistuesaan, mikä on johtanut rapautumiin.

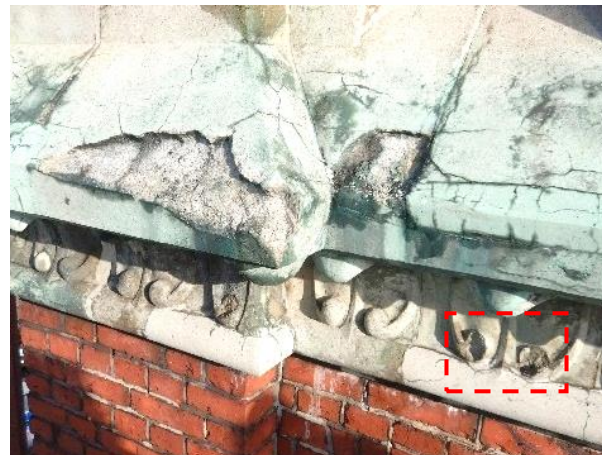
Betonin halkeilua ja paloina kuoriutumista. Alapuolisen osan laastisia puolipallokoristeissa ei ole tartuntateräksiä muuhun nauhaan. Osa koristeista on rapautunut ja joko pudonnut tai irtosi kevyesti vasa-roimalla (punainen nelikulmio).

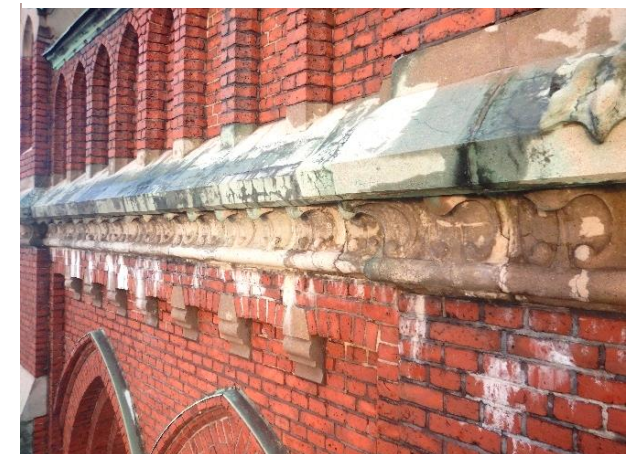
Kalkkivalumaa tiilijulkisivussa. Betoninauhassa ei ole tippauraa, joka estäisi sadeveden valumisen nauhan alapuolisille koristeosille sekä julkisivupinnalle.

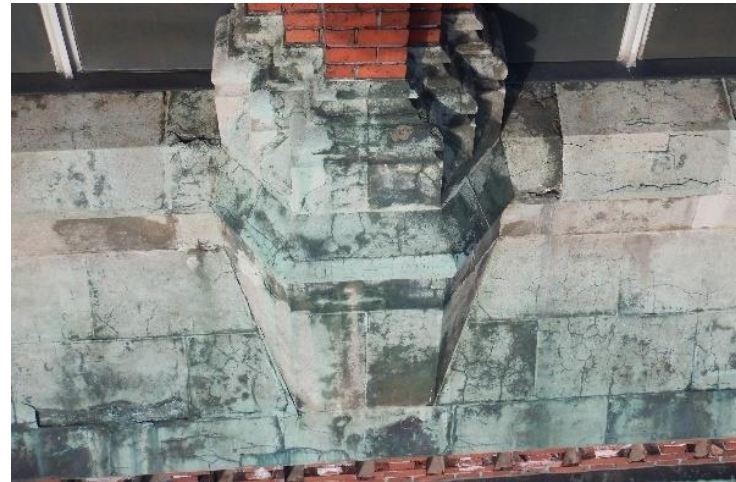
Betonin halkeilua, lohkeilua ja paloina kuoriutumista.

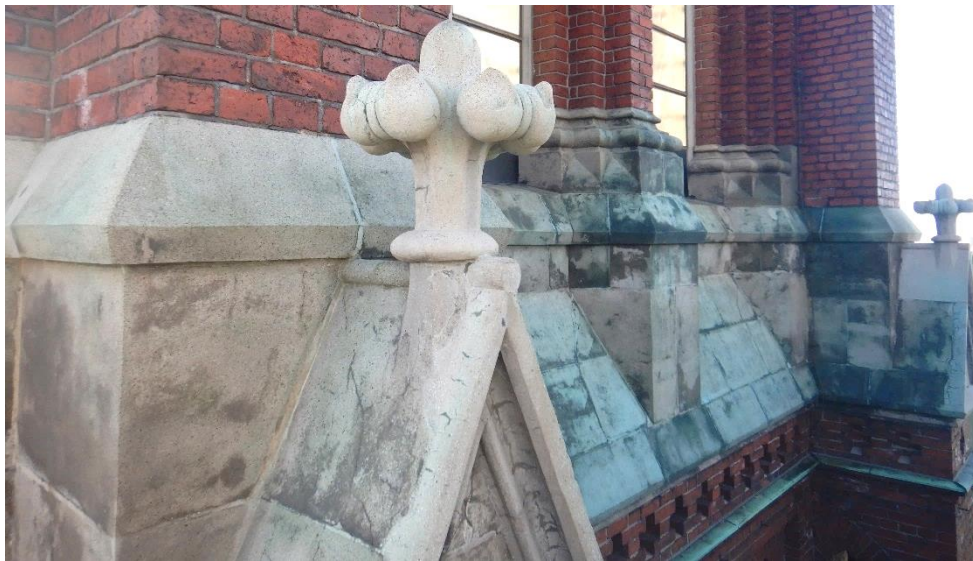
Nurkkapilastereiden kolmioiden etureunat ja koristekukat ovat kohtalaisen hyvin säilyneitä. Paikkakorjauksen rajapinta erottuu selvästi.

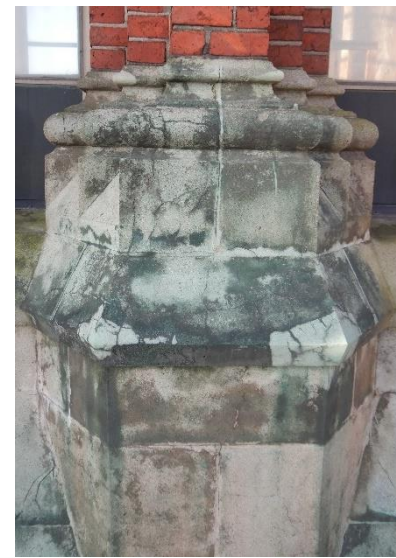
Betonin halkeilua ja kuparivalumiin värjäytymää pilasterin alaosassa.

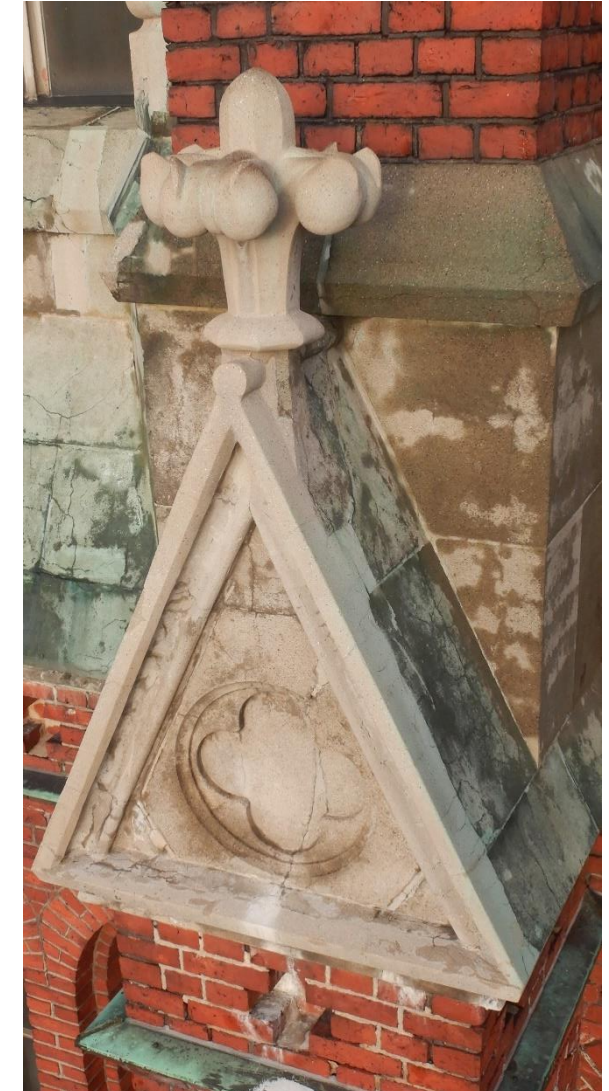
Pilasterin yläosan koristeaihio. Betoni halkeilee kolmion sisäpinnoissa. Raudoitustapa ei ole tiedossa.

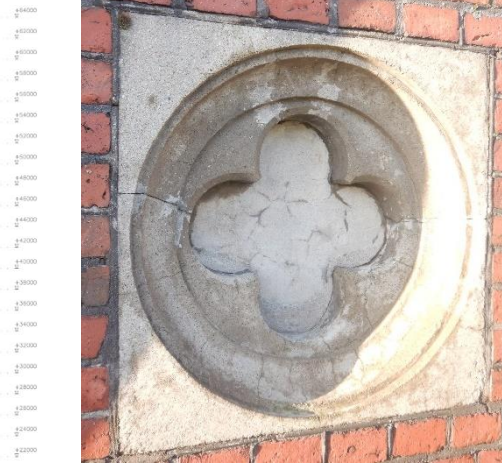
Pintahalkeilua yläosan koristeessa.

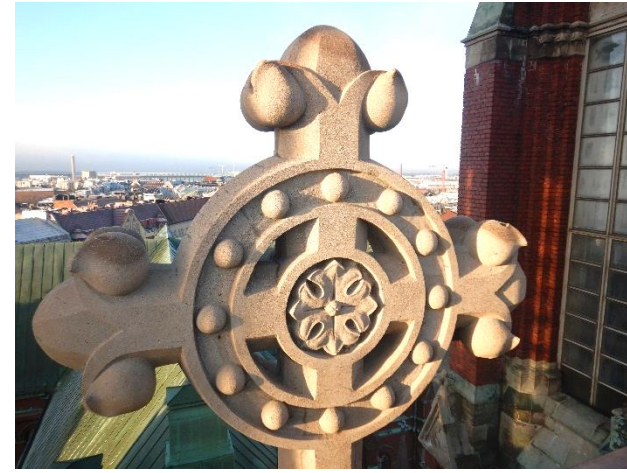
Pintahalkeilua yläosan ristissä, joka on uusittu 90-luvulla.

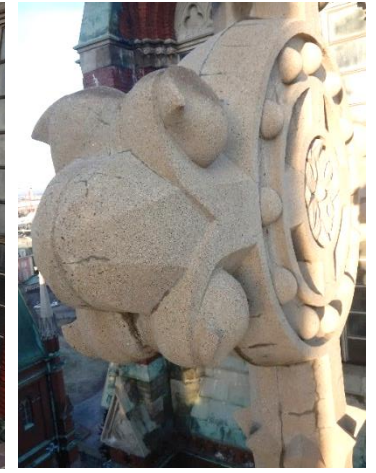
Pintahalkeilua yläosan ristissä.

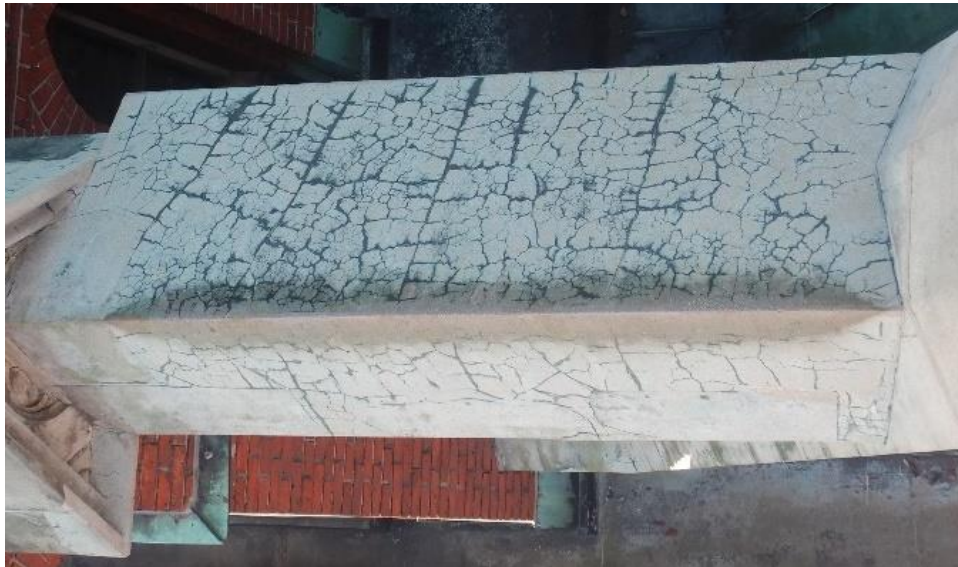
Halkeilua korkeiden tornien välisen seinän yläpinnan betonissa. Halkeilu on lähitöisin kuivumiskutistumasta, joka on tapahtunut heti korjausten jälkeen.

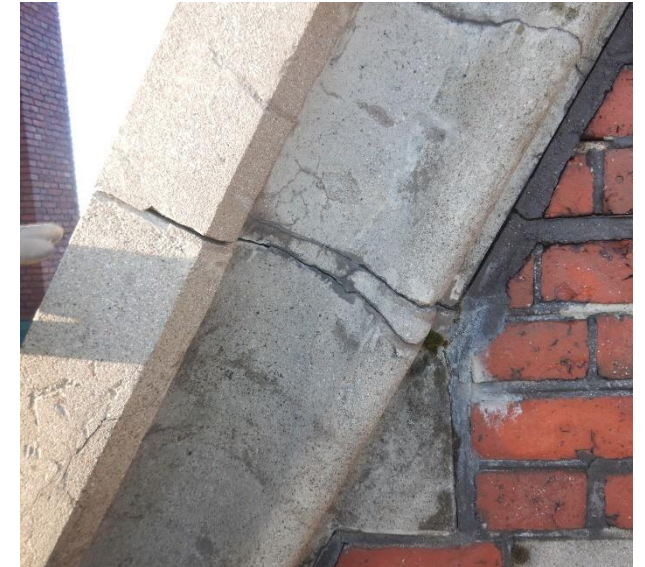
Halkeamia elementtien välisen kovan laastisauman vieressä.

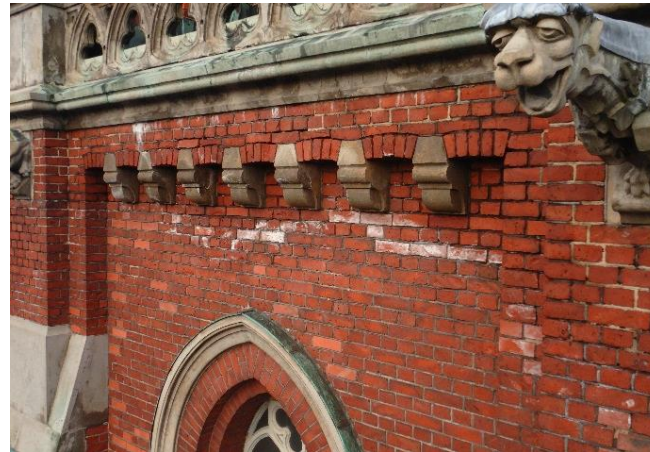
Muuraussaumamat ovat paikoitellen rapautuneet pinta-kerroksestaan parvekkeen alapuolisella julkisivuosalla rakennuksen kaakkoisnurkalla.

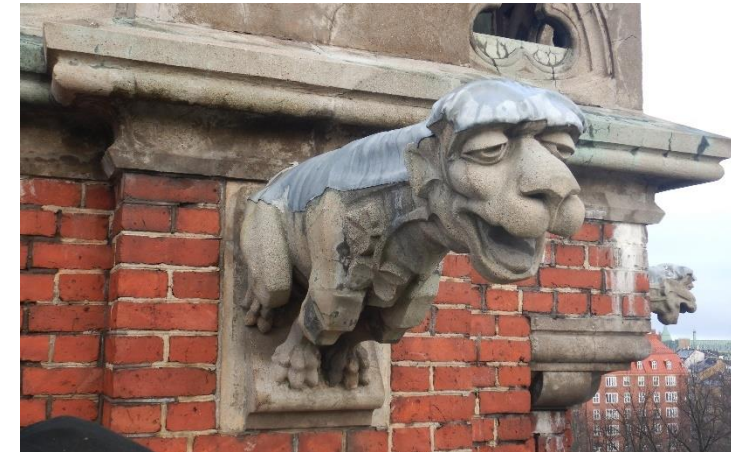
Halkeamia gargoilin jalassa sekä parvekekaiteen viiston osan ulkoreunassa. Yläpuolelle tehty lyijylevyeristys 90-luvulla.

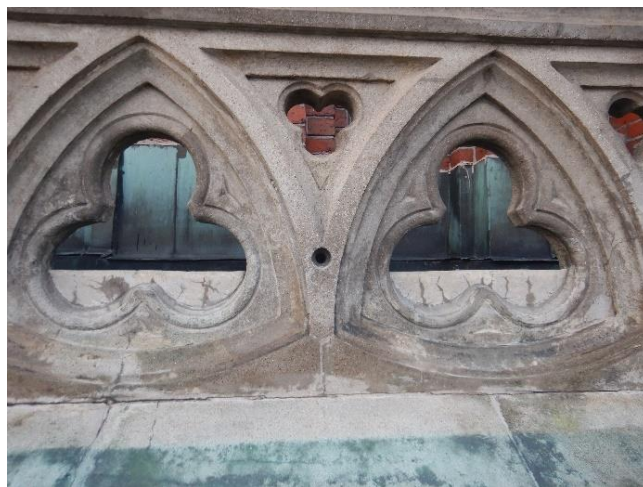
Halkeamia kaiteen betonissa. Tämä ilmeisesti korjattu 90-luvulla?

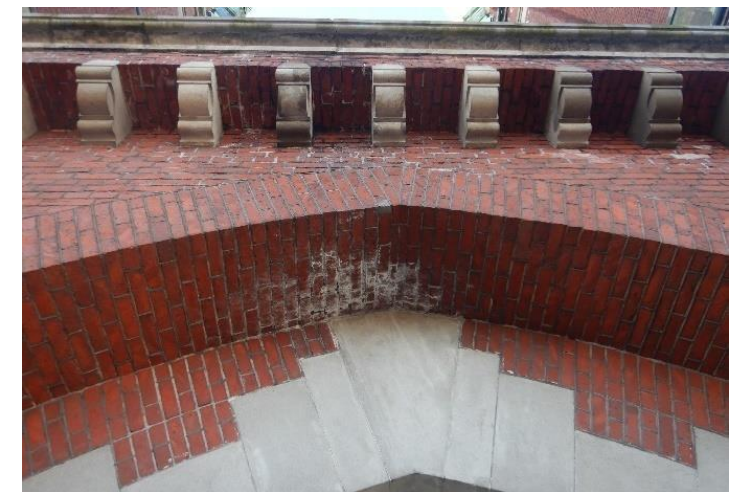
Kalkkihärmettä parvekkeen alapuolisissa julkisivupinnoissa.

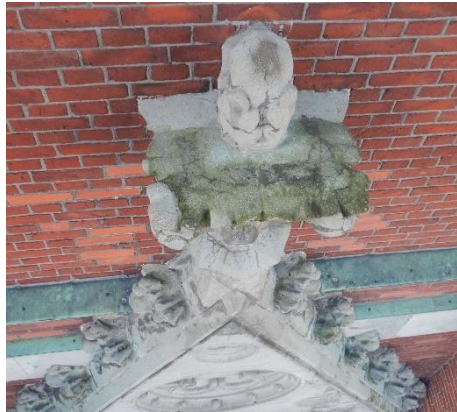
Leväkasvustoa ja halkeilua korsteen vaakapinnoilla. Yksittäisiä todennäköisesti uusittuja tiiliä korsteen takana julkisivussa.

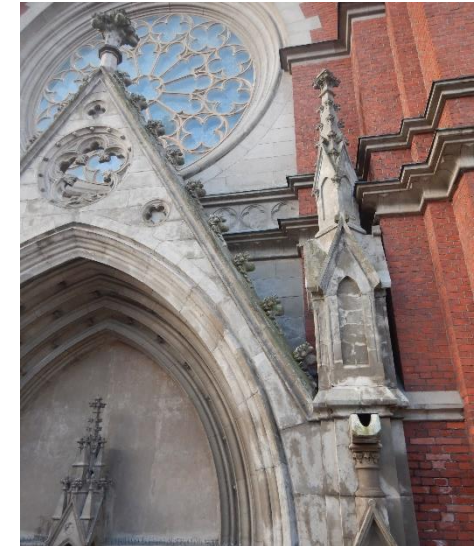
Halkeamia koristetornissa. Betoni suuren pyöreän ikkunan ympärillä hyväkuntoista.

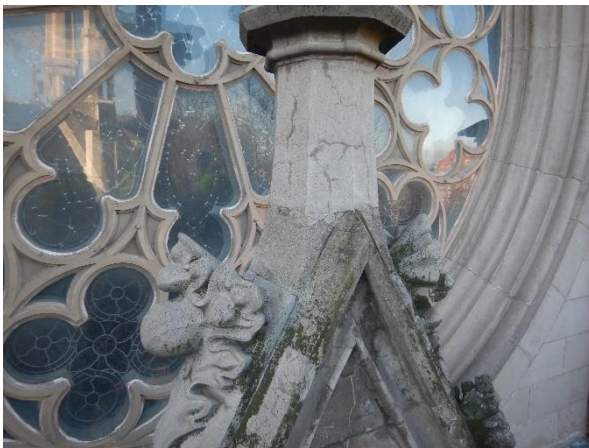
Sammalkasvustoa ja peseytynyttä pintaa todennäköisesti vanhemman osan betonissa (tummemmat alueet). Halkeamia todennäköisesti korjattuna yläosassa.

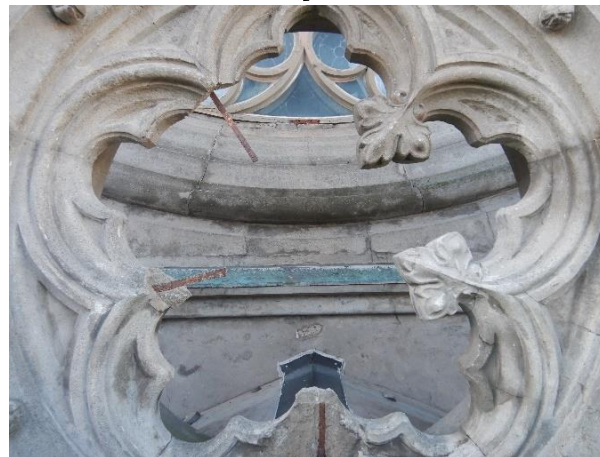
Ruostuneet lattateräkset ovat paisuessaan vaurioittaneet koristeaihion betonia.

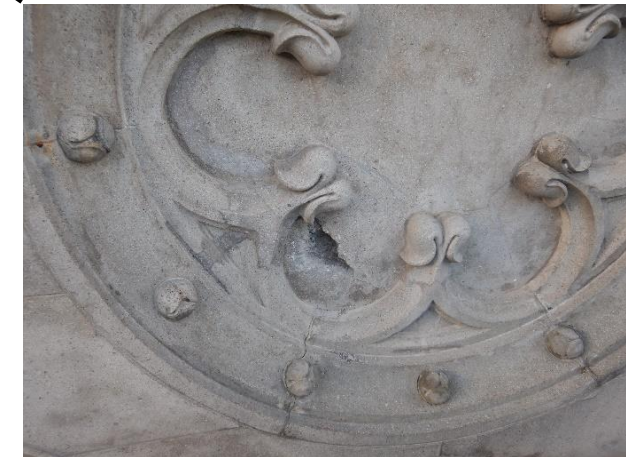
Betonin lohkeama korsteen syvennyksessä.

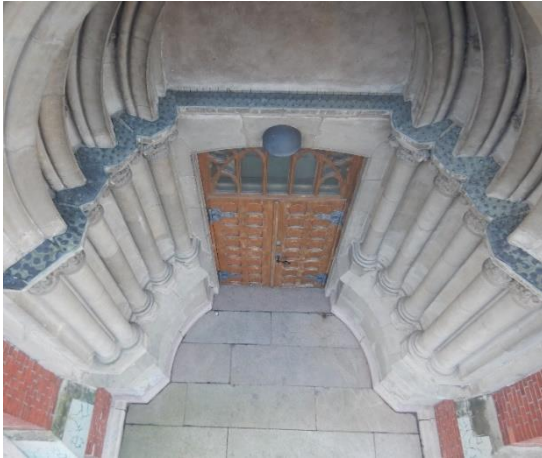
Suojaisimmat betonipinnat ovat säilyneet kohtalaisen hyväkuntoisina.

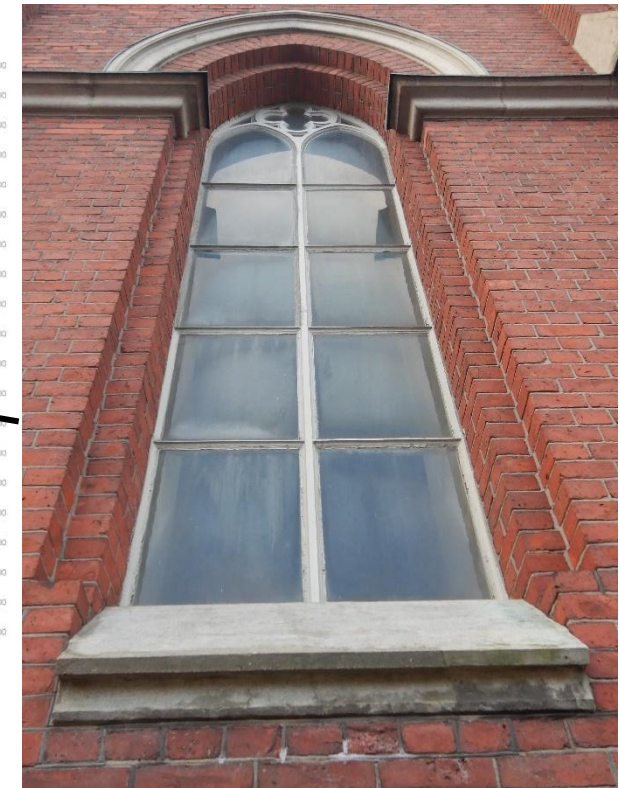
Ikkunan alareunan vedenohjaimessa ei ole tip-pauraa, joka estäisi veden valumisen alapuoliselle julkisivupinnalle.

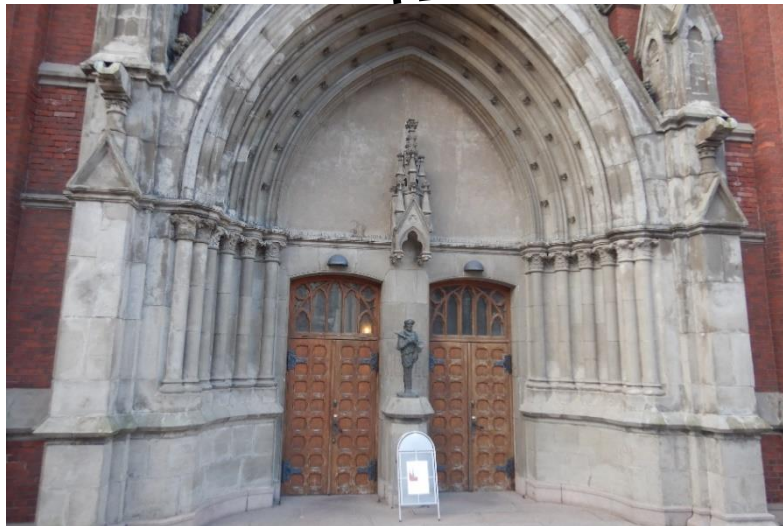
Suojaisimmat betonipinnat ovat säilyneet kohtalaisen hyväkuntoisina. Uloimmissa pinnoissa halkeilua.

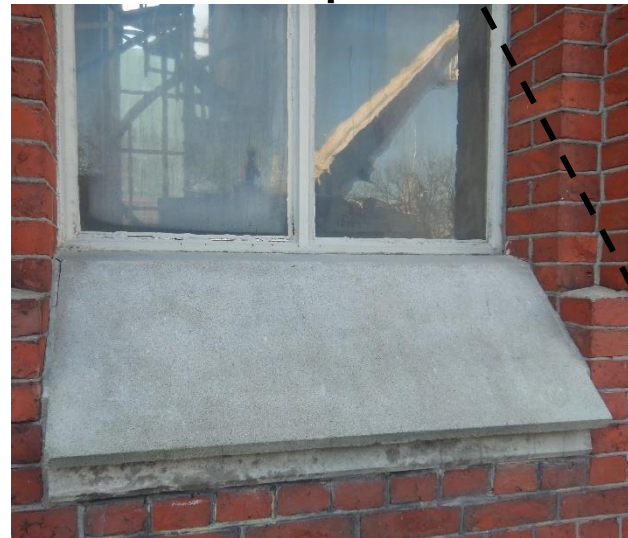
Ikkuna-aukon vedenohjaimet ovat hyvässä kunnossa, mutta reunojen kovissa laastisaumoissa havaittiin halkeamia.

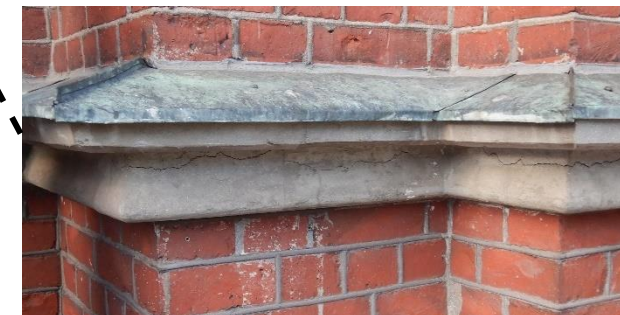
Halkeilua kerrosvesipellin alapuolisessa betonissa.

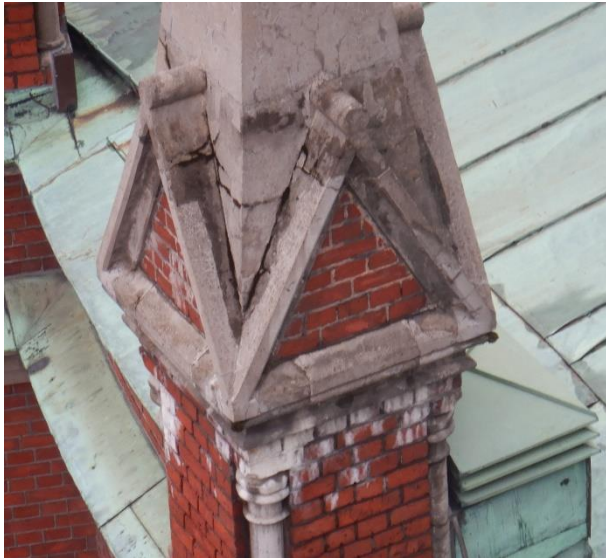
Kalkkivalumia tornin betoniosan alapuolisessa muurauksessa. Halkeamia betonin saumoissa.

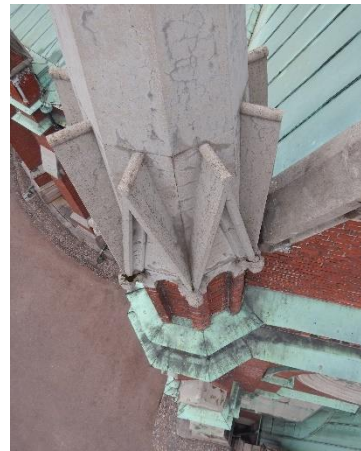
Halkeamia todennäköisesti korjatun osan betonipinnassa.

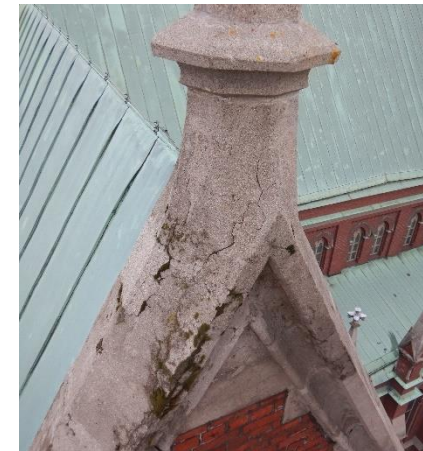
Halkeamia ja leväkasvustoa kärki-kolmion alueella.

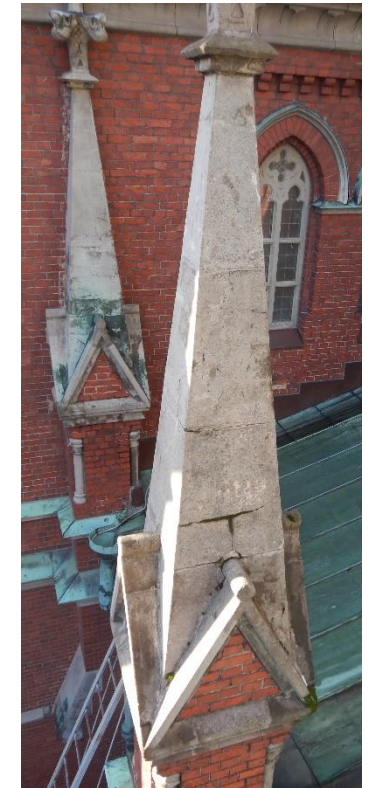
Rakennusta kiertävät nelikanttiset tornit on koottu päällekkäisistä elementeistä. Elementit on sidottu pystysuuntaisella teräs-tangolla, joka kulkee niiden läpi. Tornien saumoissa havaittiin halkeamia, yhdessä tornissa rakennuksen pohjoisjulkisivulla myös teräksen suuntainen pystyhalkeama. Yksittäisten tornien kiinnitys on paikoin heikko ja ne heiluvat.

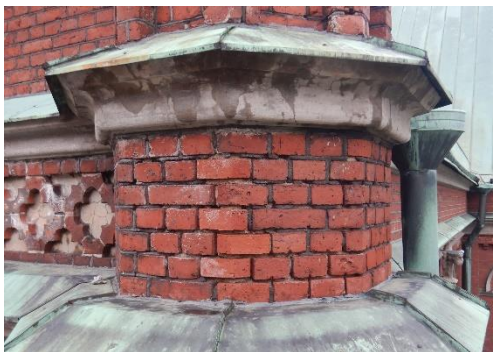
Muuraussaumamat ovat pintarapautuneet.
