LAUTTASAAREN KIRKKO
RAKENNUSHISTORIASELVITYS

10.05.2019

VERSTAS
Architects

Lauttasaaren kirkon rakennushistoriaselvitys

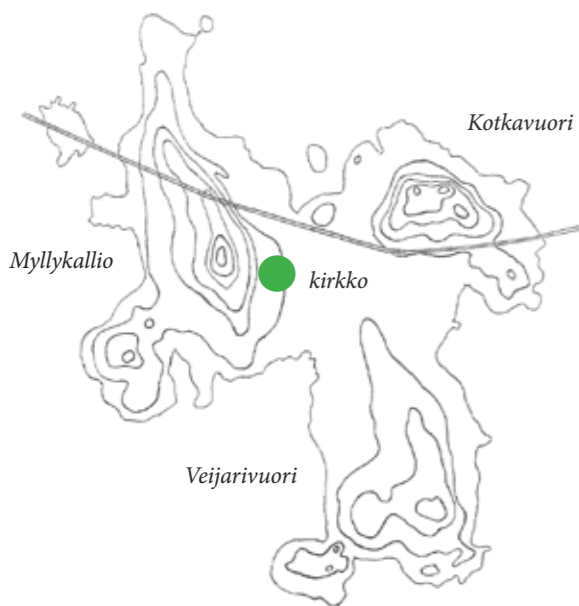
Lauttasaaren korkeussuhteita esittävä kartta.
Kukin käyrä merkitsee 5 metrin nousua.
Kuvaan on lisätty tekstejä ja merkintä.
Kuvälähde: Tervonen, 1948, s. 8.

Lauttasaarella on kolme selännettä, Myllykallio, Kotkavuori ja Veijarivuori, jotka alkoivat nousta merenpinnasta maankohoamisen johdosta 10 000 vuotta sitten. Lauttasaaren kirkko sijoittuu saaren läntisimmälle selänteelle, Myllykalliolle, joka on korkein kolmesta selänteestä. (Tervonen, 1948, s.7)

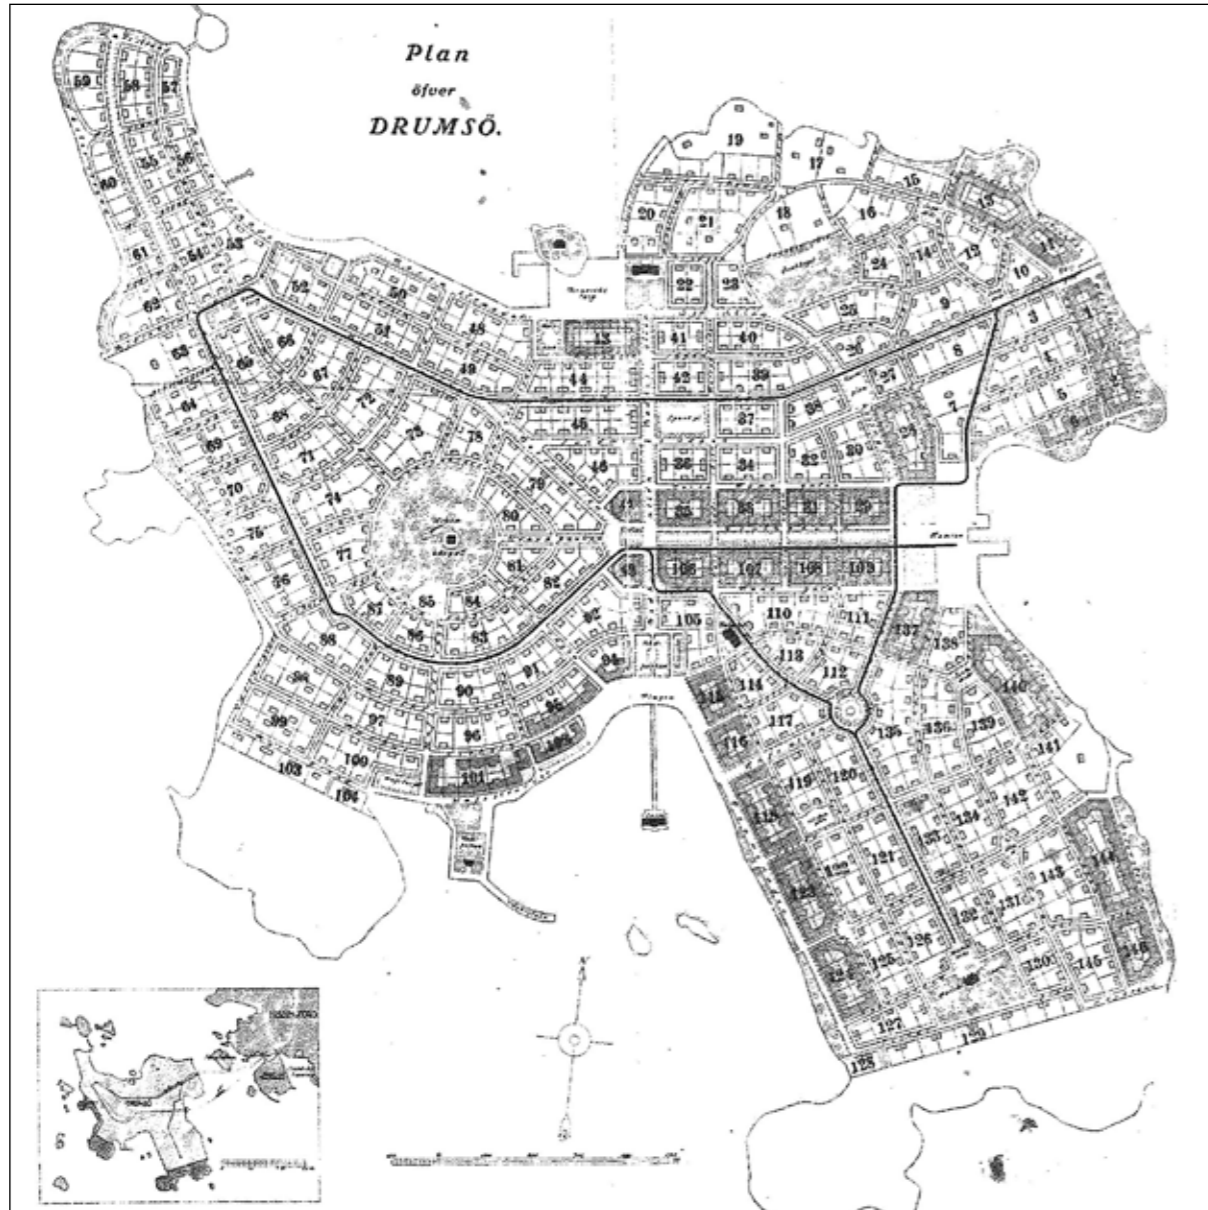
Birger Brunilan tekemä asemakaava luonnos vuodelta 1913. Kuvallähde: Manninen, 1995, s. 22.

Birger Brunilan laatiman asemakaavan mukaisesti Lauttasaaren kirkko sijaitsee keskellä saarta, lähes sen korkeimmalla kohdalla, Myllykallion rinteessä, Tallbergin puistotien akselin päätteellä. Paikka korostaa kirkon ja etenkin sen kellotornin maamerkkimäistä asemaa. Tapuli näkyy meren ympäröimän, voimakkaan paikan hengen - 'genius login' - omaavan saaren silhuetissa kauas merelle. Kirkkorakennus sijoittuu rakennetun kaupunkiympäristön sekä Lauttasaaren sisä- ja ulkosairaston rajapintaan.

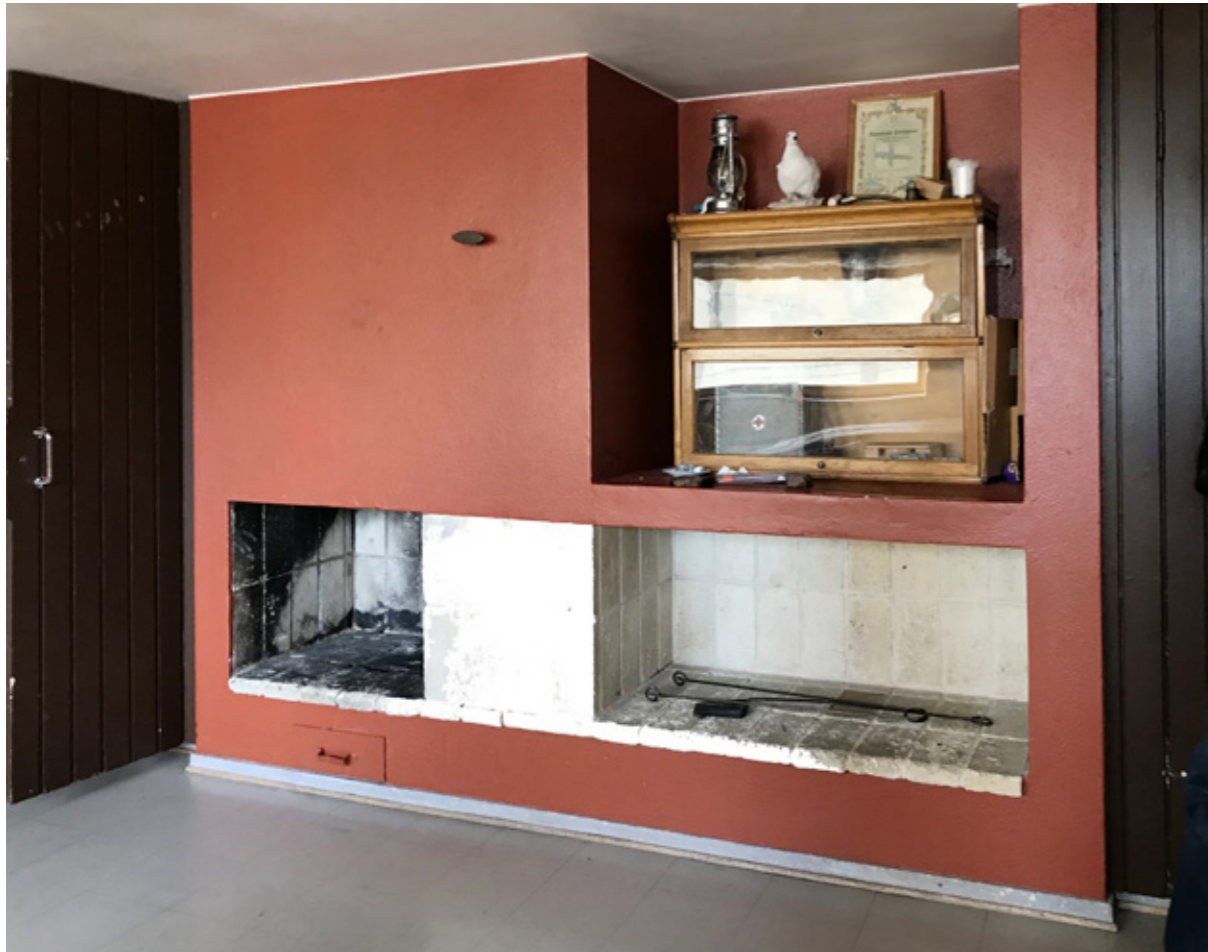
Partiolaisten kerhotilan takka. Kuva: Versta arkkitehdit, 2019.

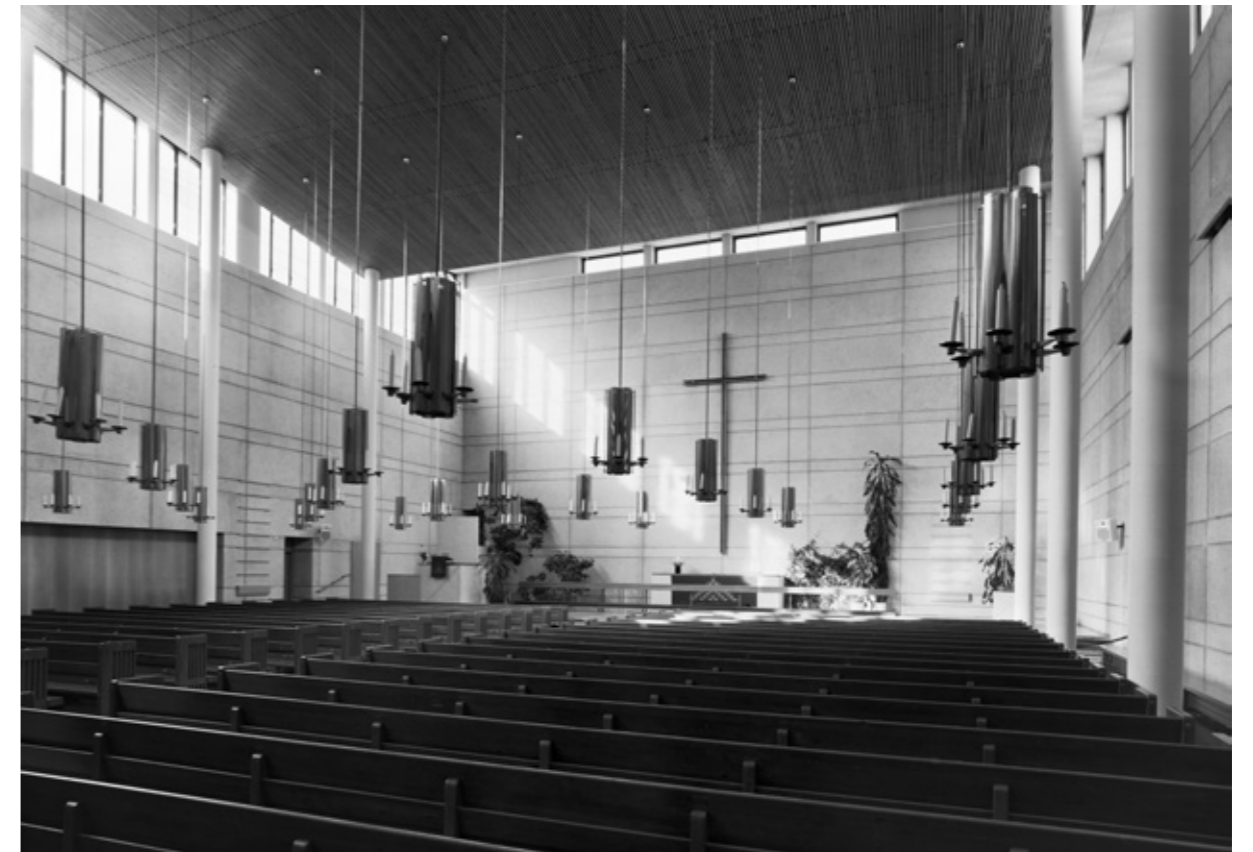
Lauttasaaren kirkkosalin alttaripäätty. Kuva: Wellin P. O., 1966, HKM.

Kirkkosalien alttariosien kalustus ja koristeaiheet ovat pelkistetyt ja yksinkertaiset. Suomalaisen seurakunnan kirkkosalin alttariseinällä on paljas metalliristi; ruotsinkielisen seurakunnan kirkkosalissa on kuvanveistäjä Viktor Janssonin tekemä krusifiksi. (Knapas & Tirilä, 2008, s. 107). Petäjien suunnitelmien mukaan toteutetut saarnatuoli ja kastemaljan pöytä ovat samaa materiaalia kuin kirkkosalin seinäpinnat, betonin ja marmorirouheen sekoitusta, mikä korostaa kuutiomaisten muotojen massiivisuutta. Kuutioiden pystypinnassa toistuu diagonaalinen ristiaihe. Kangasalan urkutehtaan valmistama urut ovat vuodelta 1958. (Nurminen, 1980, s. 89)

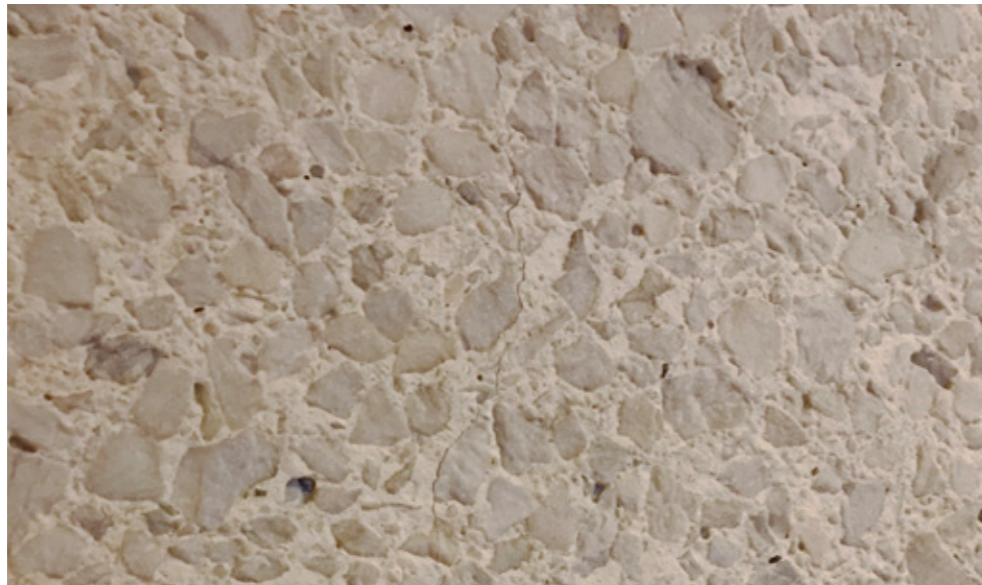
Edellisellä sivulla ylhäällä kirkko- ja seurakuntasalin aulan puurimakatto;
 keskellä valkobetonelementtiseinä;
 alhaalla keraaminen laattaseinä ja valumosaiikkilattia.
 Kuvat: Verstas arkkitehdit, 2019.

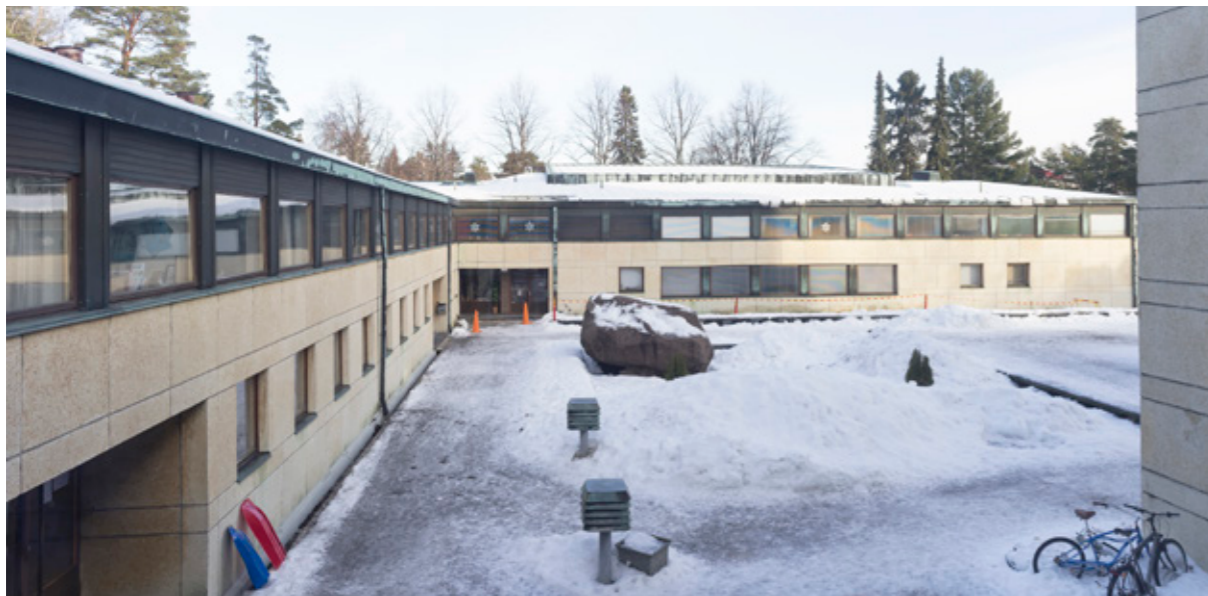
Alapuolella Lauttasaaren kirkon sisäpihan itä- ja etelä-julkisivua. Kuva: Verstas arkkitehdit, 2019.

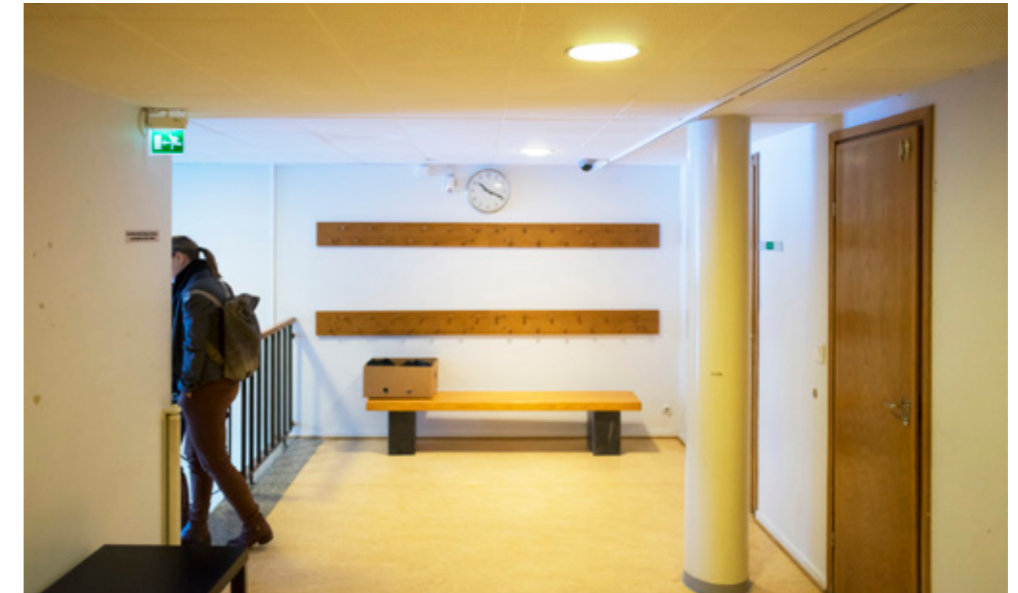
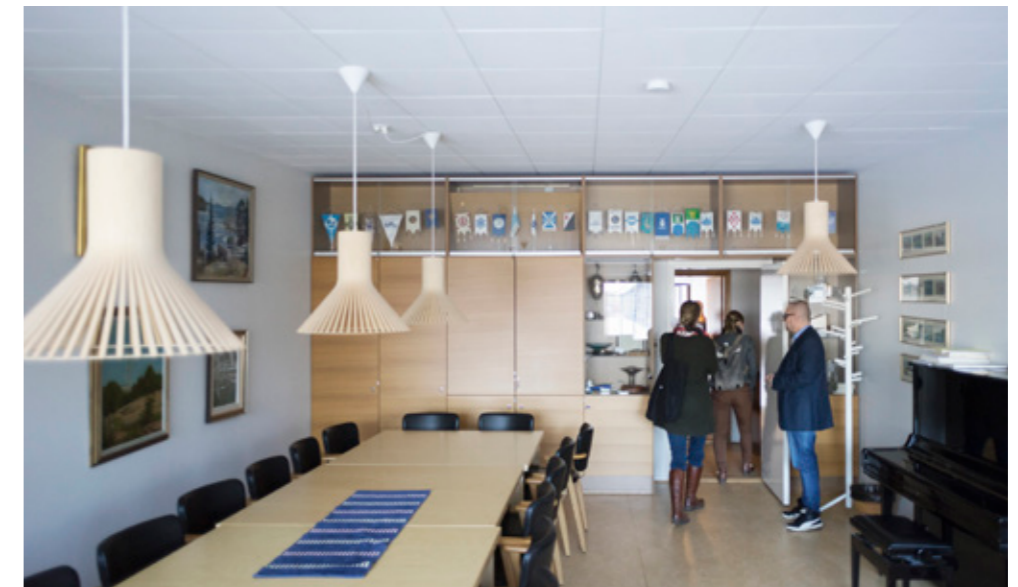
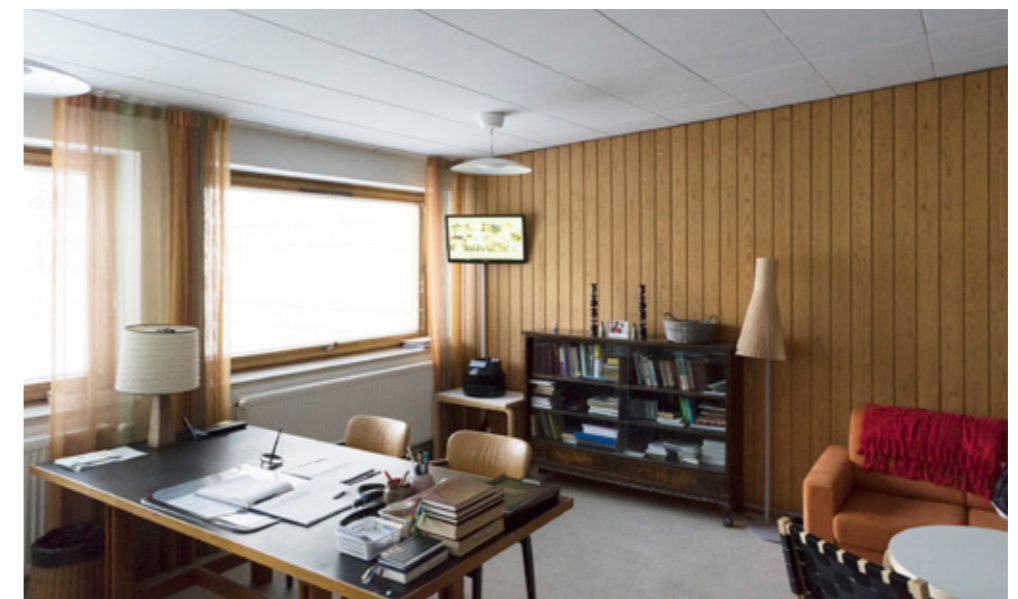
Seuraavalla sivulla Lauttasaaren kirkon 2. kerros. Ylhäällä aula; keskellä neuvotteluhuone; allhaalla sakasti. Kuvat: Verstas arkkitehdit, 2019.

Toisen kerroksen kokoustilaan on asennettu uudet ripustetut rimavalaisimet ja uusittuun taukotilaan uudet keittiökalusteet.

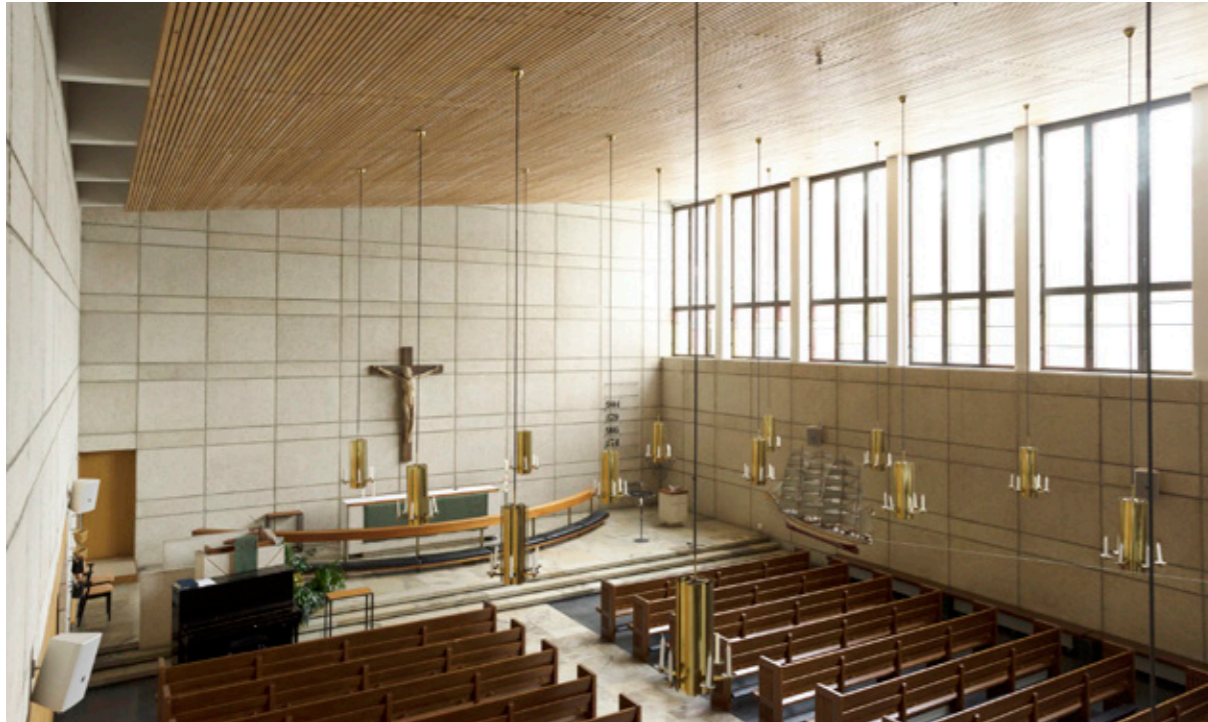
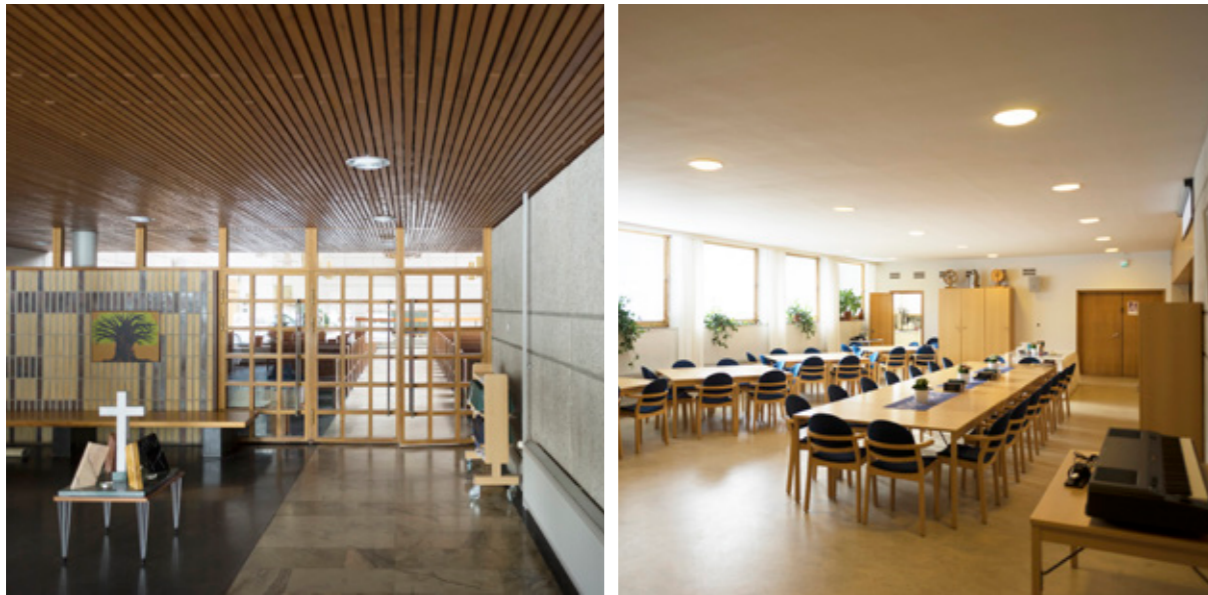
Jakobs kyrka. Ylhäällä kirkkosali; alhaalla vasemmalla kirkkosalin aula; alhaalla oikealla seurakuntasali.
Kuvat: Versta arkitehdit, 2019.

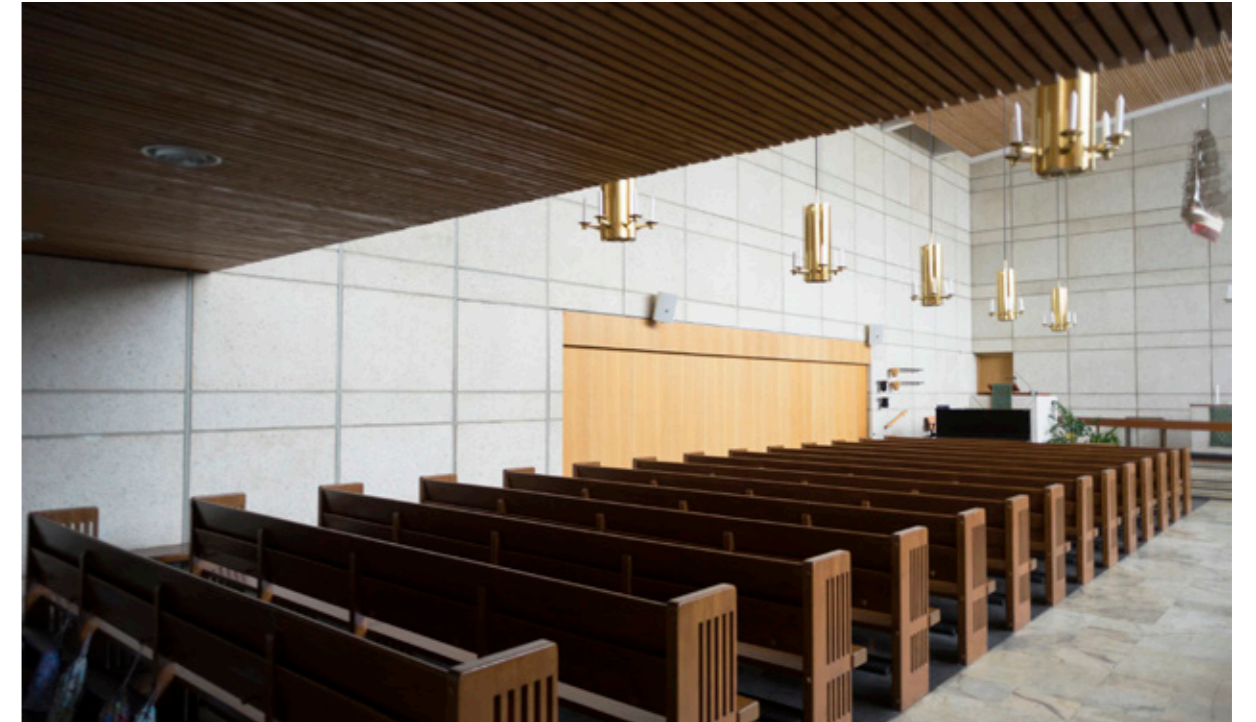
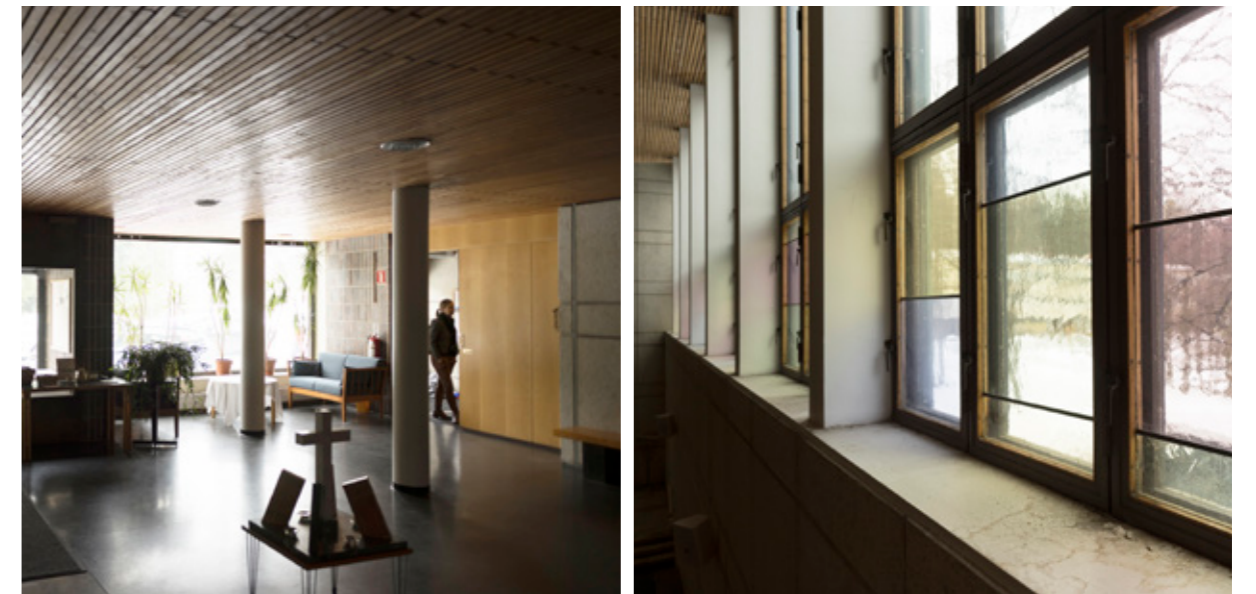
Ylhäällä kirkkosalin penkit ja kattokruunut; alhaalla vasemmalla kirkkosalin aula; alhaalla oikealla kirkkosalin ikkunat.
Kuvat: Verstas arkkitehdit, 2019.

Ruskea puurimakatto alkaa tuulikappista ja jatkuu eteisaulan läpi kappeliin ja lehterille. Kappelin rimakatto on kallistettu kirkkosaliin nähden poikittain, korkein sivu pohjoiseen avautuvien ikkunoiden yläpuolella. Näkyvä palkisto ja holvi on maalattu valkoiseksi. Eteisaulan rimoitus tulee myös täällä seurakuntasaliin, sen peräseinän verhoukseksi. Seurakuntasalin katto on vaalea rei'itettyä akustoivaa levyä. Kappeli on valaistu rimakatosta ripustetuin Tapiovaaran suunnittelemin messinkisin kattokruunuin. Kappelin, eteisaulojen ja seurakuntasaltilojen pyöreät, kolmirenkaiset valaisimet on upotettu kattopintaan.

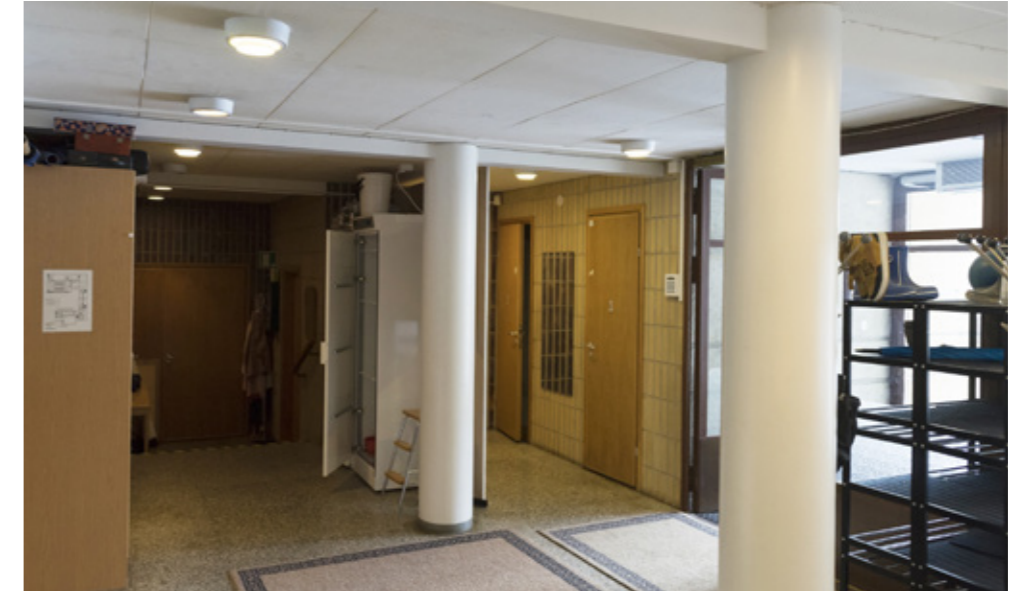
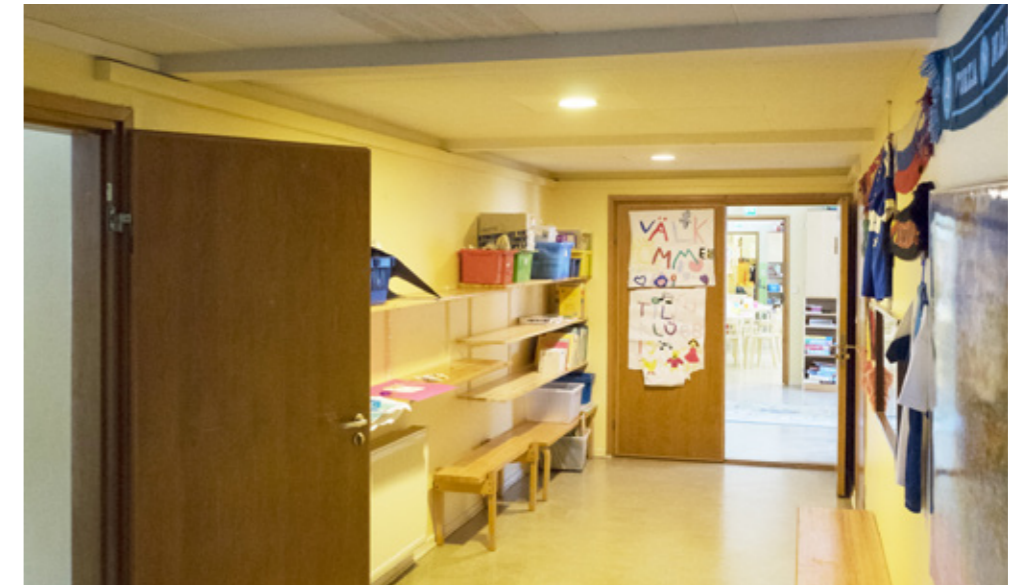
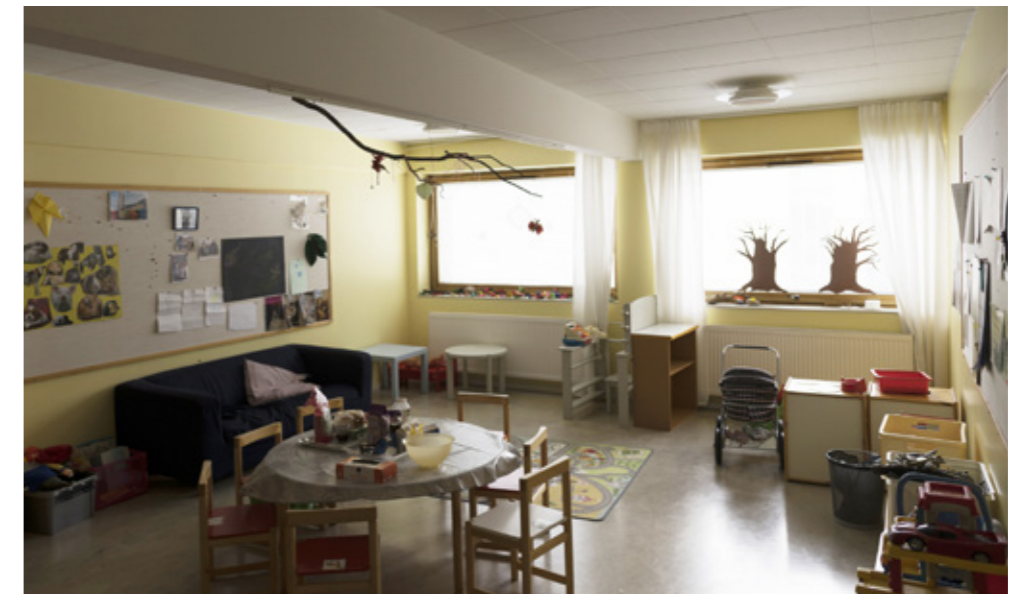
Edellisellä sivulla Jakobs kyrka.
Ylhäällä aula 1. kerros;
keskellä aula 2. kerros;
alhaalla kerhuhuone.
Kuvat: Verstas arkkitehdit, 2019.

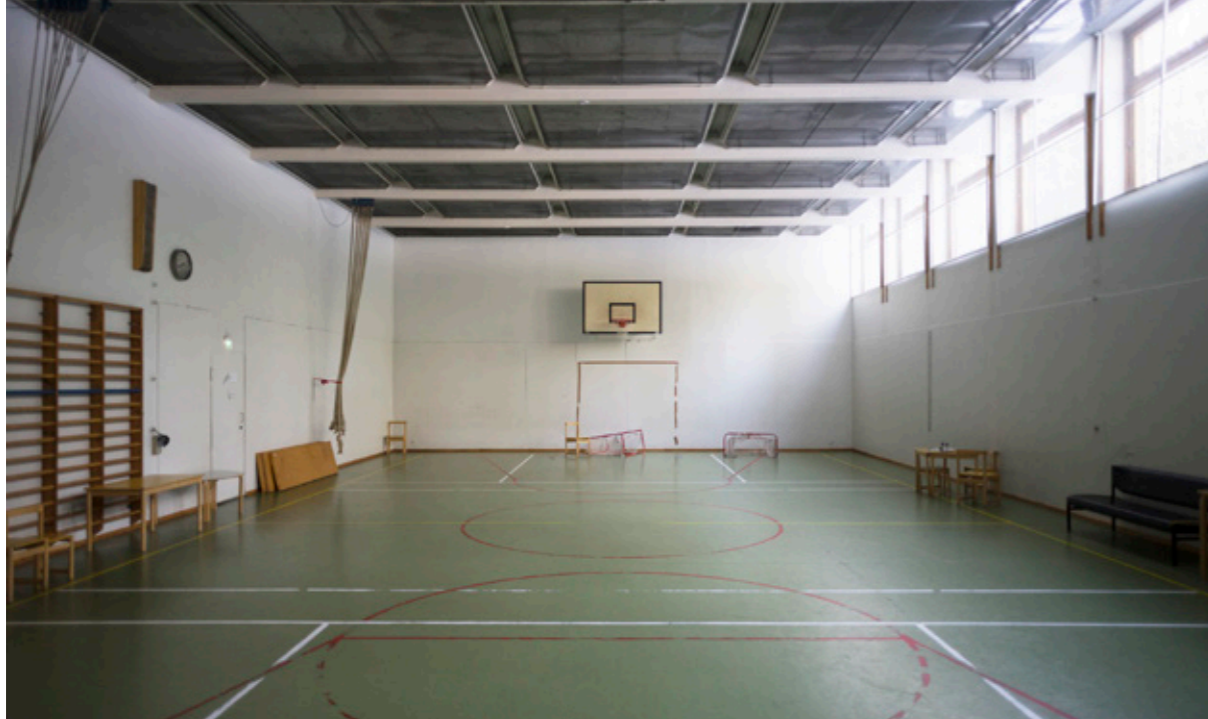
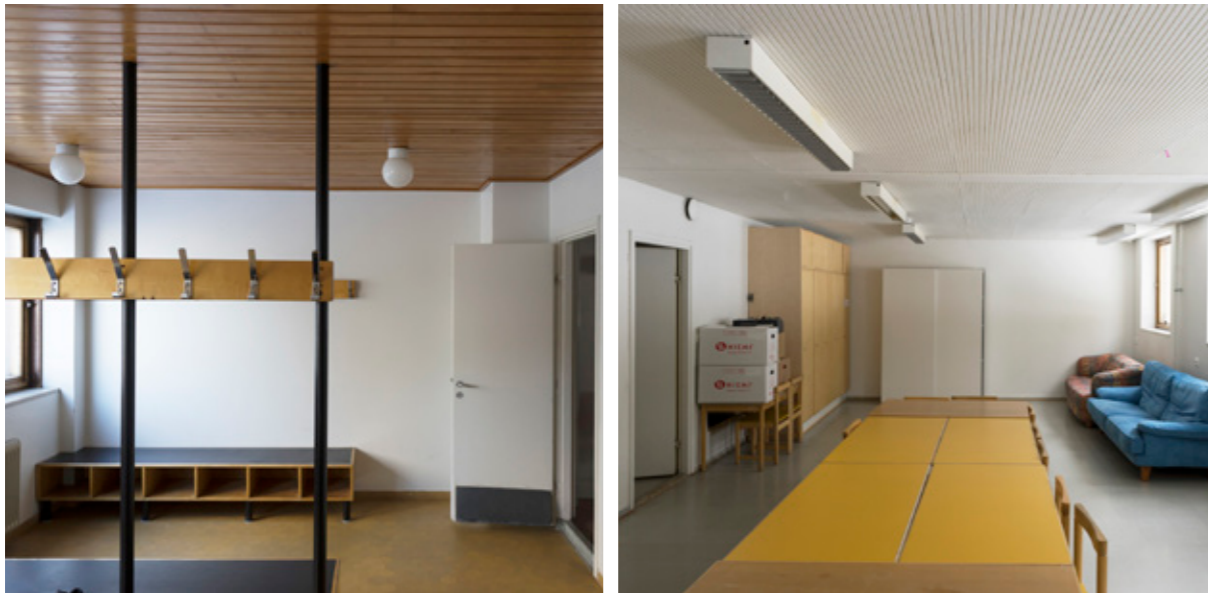
Toimintakeskus. Ylhäällä liikuntasali 1. kerros;
alhaalla vasemmalla pukuhuone 2. kerros; alhaalla oikealla kerhuhuone 1. kerros.
Kuvat: Verstas arkkitehdit, 2019.

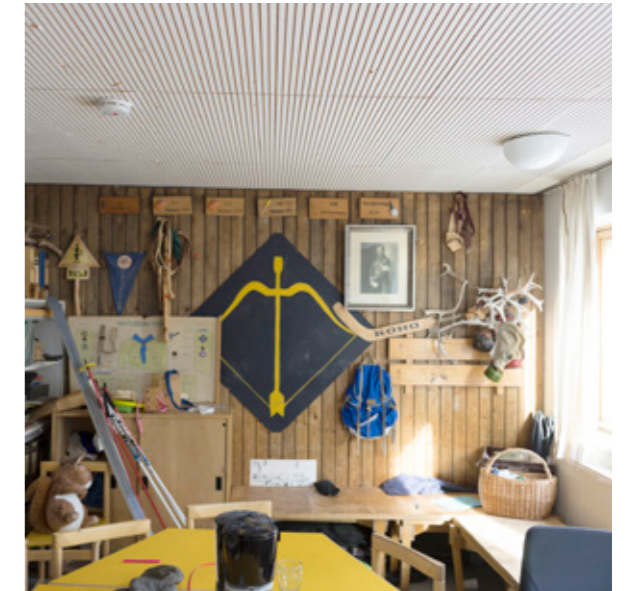
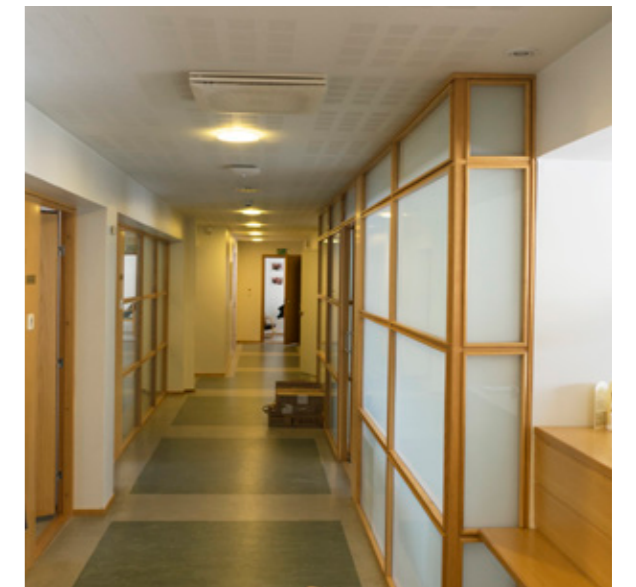
Toimintakeskus 2. kerros; ylhäällä partion kerho huone; keskellä kirkkoherranvirasto; alhaalla kirkkoherran huone. Kuvat: Verstas arkkitehdit, 2019.

Kirkkoherranvirasto kerhosiiven toisessa kerroksessa on kunnostettu, tiloissa on suoritettu muutoksia ja niihin on lisätty koneellinen ilmanvaihto. Tiloihin on rajattu avonainen asiakaspalvelutoimisto ja puulasiseinin käytävästä erotetut toimistohuoneet. Lattioiden linoleum, kattopintojen rei'itetty kipsilevy ja valaisimet on uusittu 1997-1998, Arkkitehtitoimisto Petäjä Oy:n suunnitelmien mukaisesti.

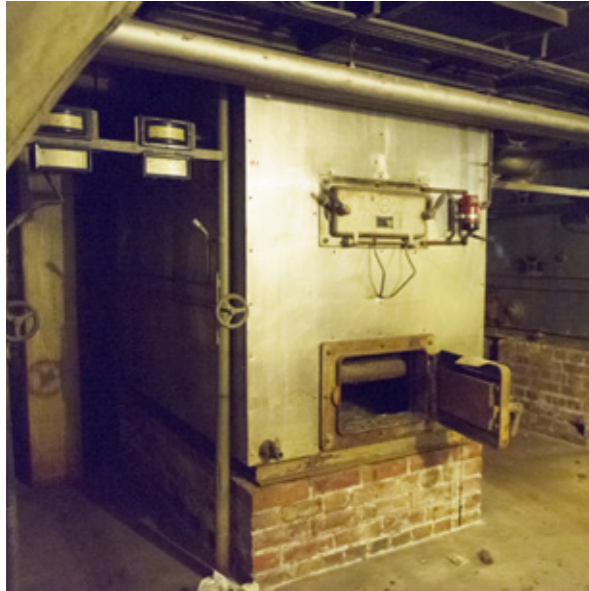
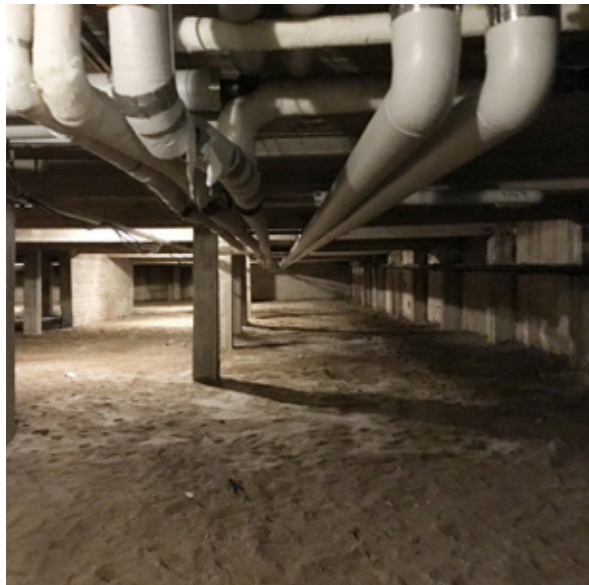
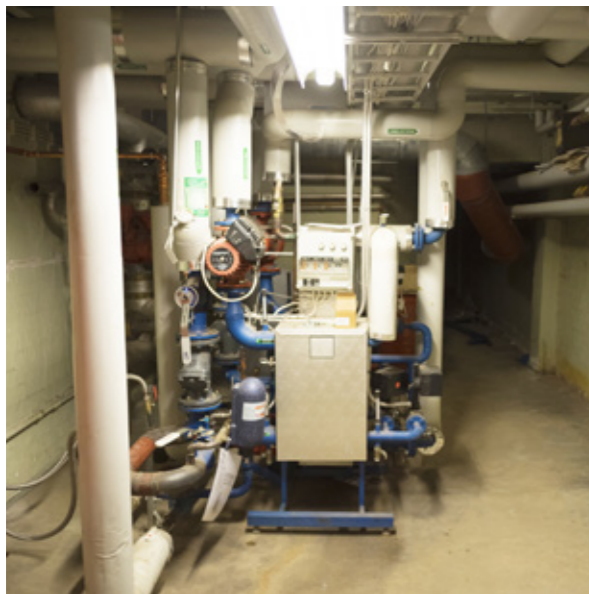
Tekniset tilat. Ylhäällä pannuhuone;
keskellä ryömintätila; alhaalla tekninen tila.

Kellarikerroksen teknisten tilojen lämmitysuoinit sekä hiili- / koksiluukut on poistettu käytöstä, rakennus on liitetty kaukolämpöön 1976 ja takapihalla seissyt savupiippu purettu 1970-luvun lopulla. Lämmityslaitteita on ajanmukaistettu.
